СЕРВИС VINKOR

NISSAN INFINITI Q50 2.2D

14러0815 / JNKDV71E9GM550305

Сведения по состоянию на 28.09.2025

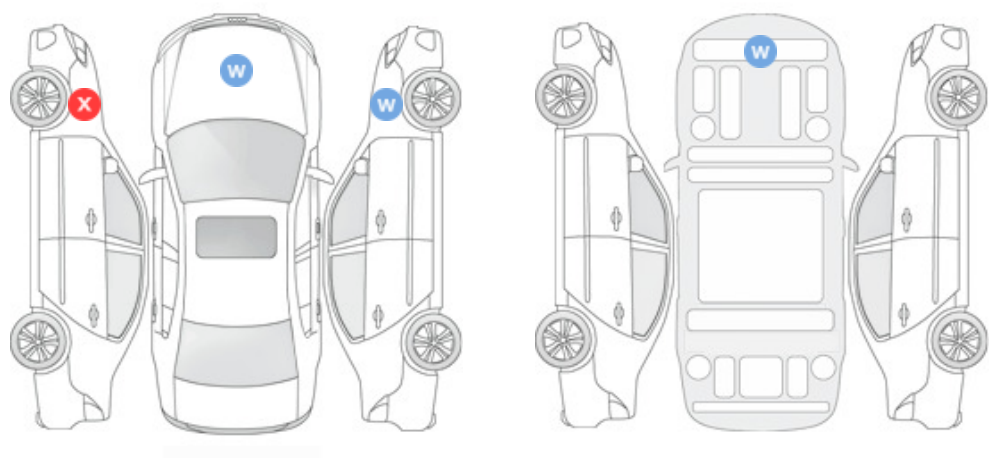
성능번호 제 (Номер исполнения)	8500002711		
검사일자 (Дата проверки)	05.12.2023		
차명 (Модель)	INFINITI Q50 2.2d	자동차등록번호 (Номер)	14러0815
차대번호 (VIN)	JNKDV71E9GM550305	연식 (Модельный год)	2016
최초등록일 (Дата первой регистрации)	30.03.2016	현재 주행거리 (Пробег)	111 098 km
원동기형식 (Тип двигателя)	651970	사용연료 (Топливо)	Дизель
배출가스 (Выхлопные газы)	Дым 6%	변속기 종류 (Трансмиссия)	АКП
차체 수리의 역사 (История ремонта кузова)	☒ **Обмен (1 элемент)** Переднее крыло (левое) Ⓦ **Ремонт/Сварка (3 элемента)** Капот • Передняя панель • Переднее крыло (правое)

점검자의 의견 (Комментарии инспектора)	중고차 특성상 부분적인 판금/도색이 있을수있음 Ввиду особенностей подержанных автомобилей возможна частичная листовая окраска/покраска.

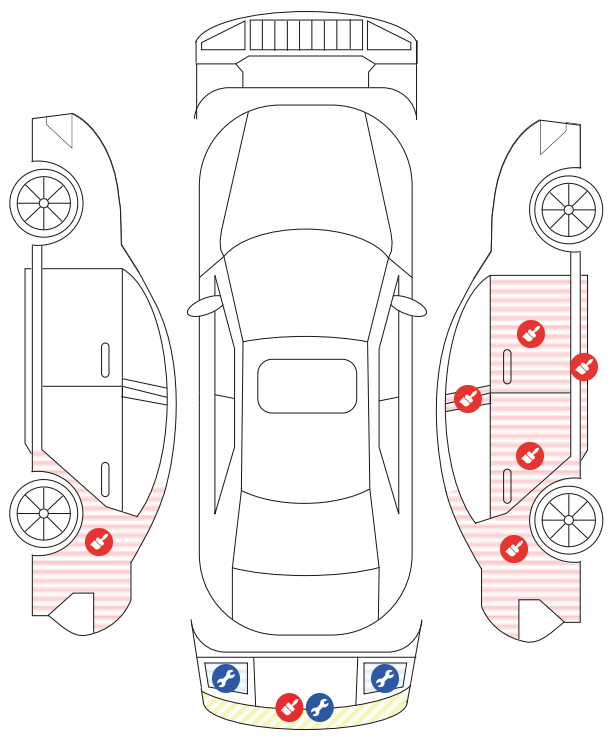
Сводная история ремонтов

Дата происшествия: 22.10.2021

Демонтаж

Задний бампер (съемный) Квадратное стекло двери (заднее правое) (съемное) Квадратное стекло двери (переднее правое) (съемное) Треугольное стекло двери (задняя дверь) (правое) (съемное) Боковое зеркало (автоматическое) (правое) (съемное) Комбинированный фонарь (правый) (съемный) Комбинированный фонарь (левый) (съемный)

Обмен

Дверь (задняя автоматическая дверь) (встроенный шарнир (замена) Дверь (передняя автоматическая дверь) (встроенный шарнир (замена)

Защитное покрытие

Заднее крыло (правое) (листовой металл) Центральная стойка (внешняя) (правая) (листовой металл)

Ремонт

Задний бампер (ремонт)

Дата происшествия: 10.05.2020

Комбинированный фонарь (правый) (съемный) Комбинированный фонарь (левый) (съемный)

Задний бампер (замена)

Задняя панель (листовой металл) комбинированная панель (левая) (листовой металл)
